## 7. FIGURAS

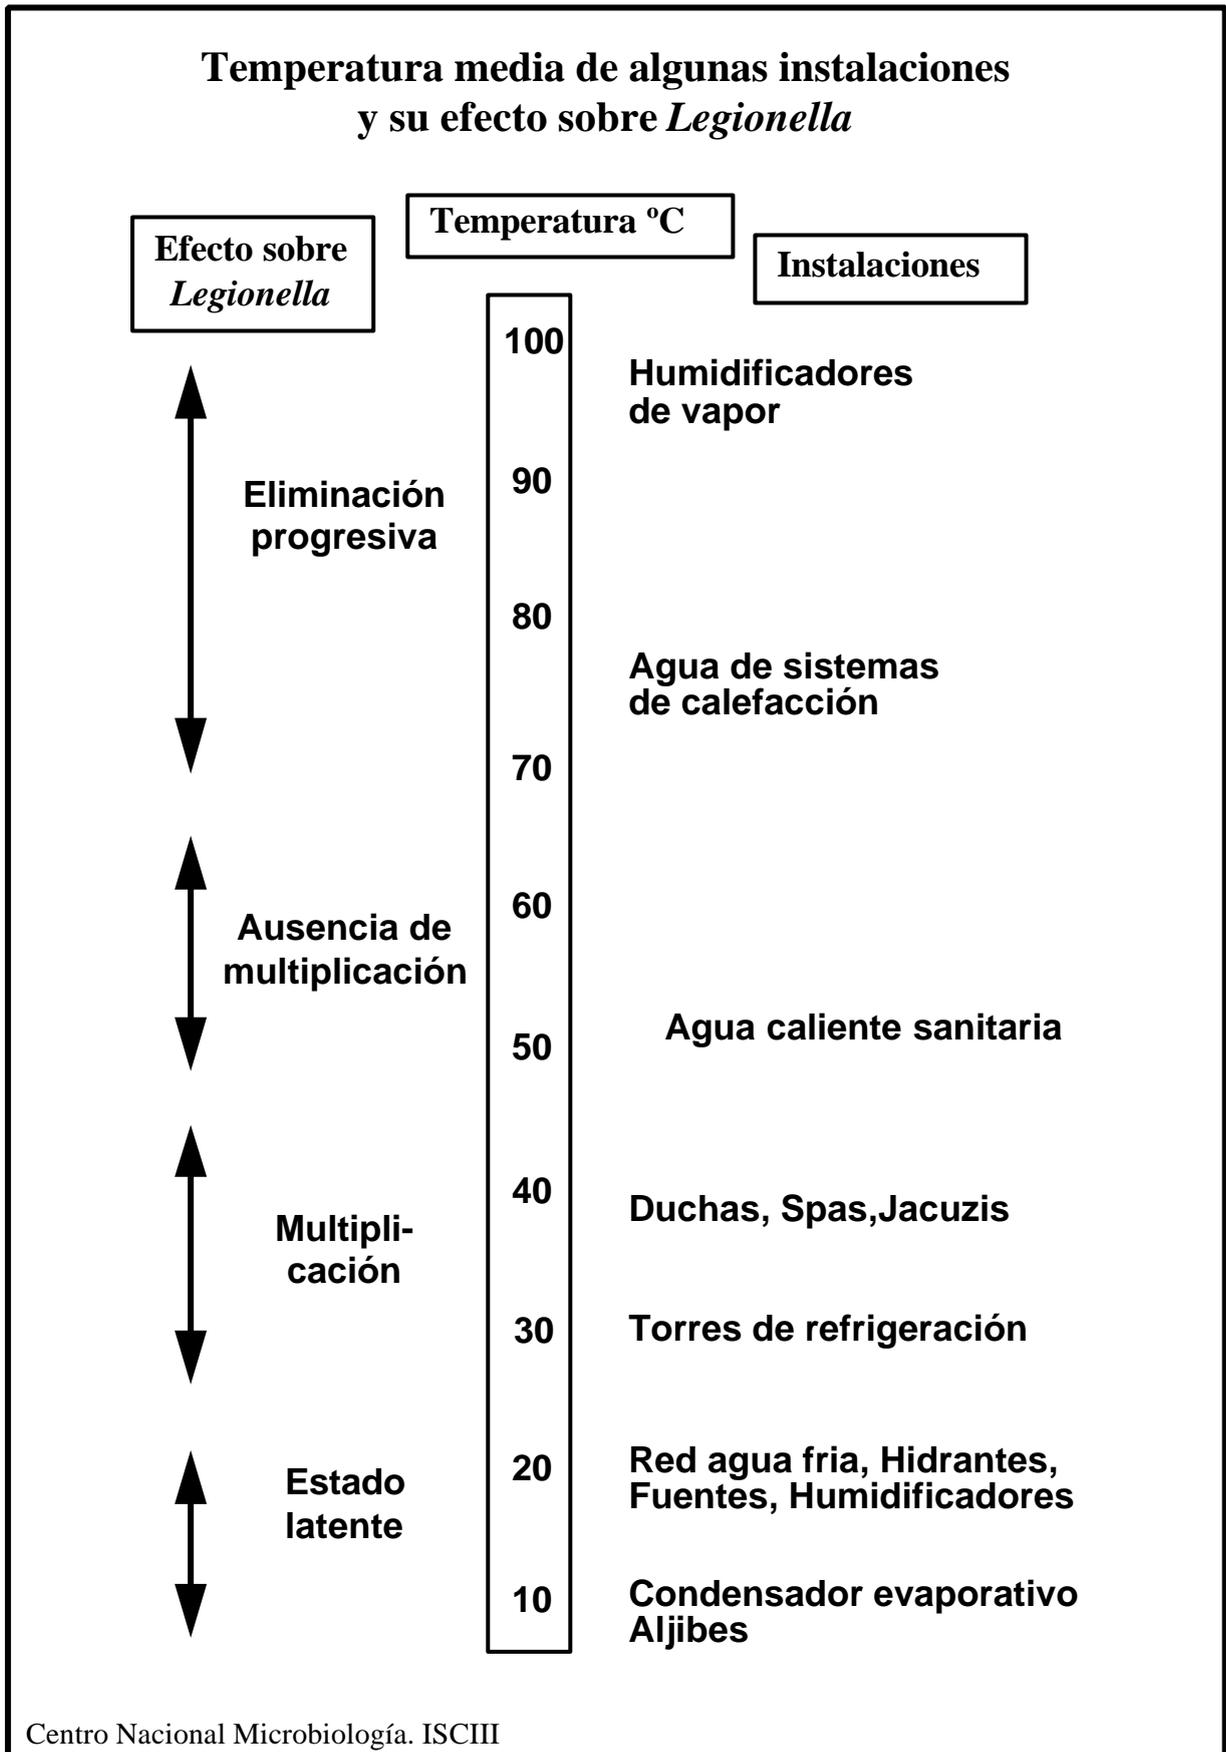
**Figura 1. Temperatura media de algunas instalaciones y su efecto sobre *Legionella***

Figura 1. Temperatura media de algunas instalaciones y su efecto sobre *Legionella*

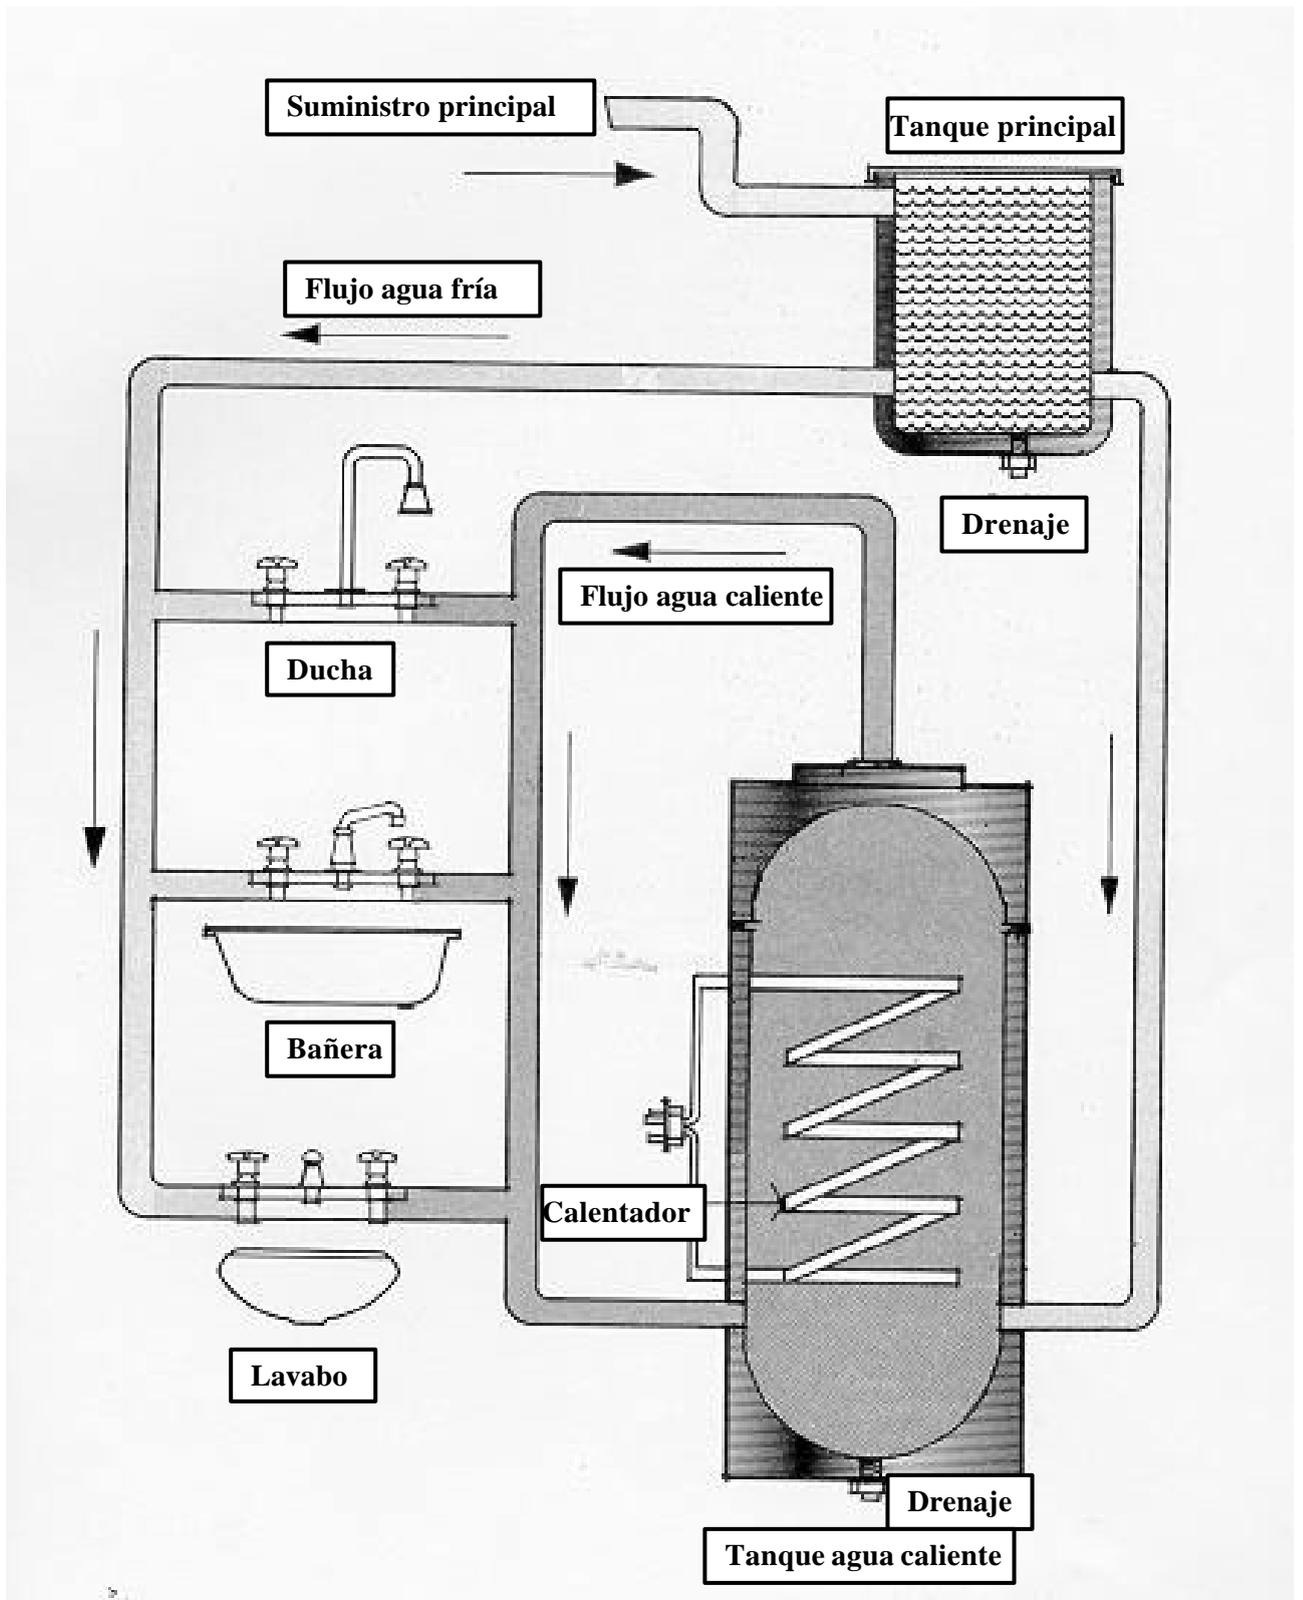
**Figura 2. Esquema de un sistema de agua sanitaria, fría y caliente**

Figura 2. Esquema de un sistema de agua sanitaria, fría y caliente

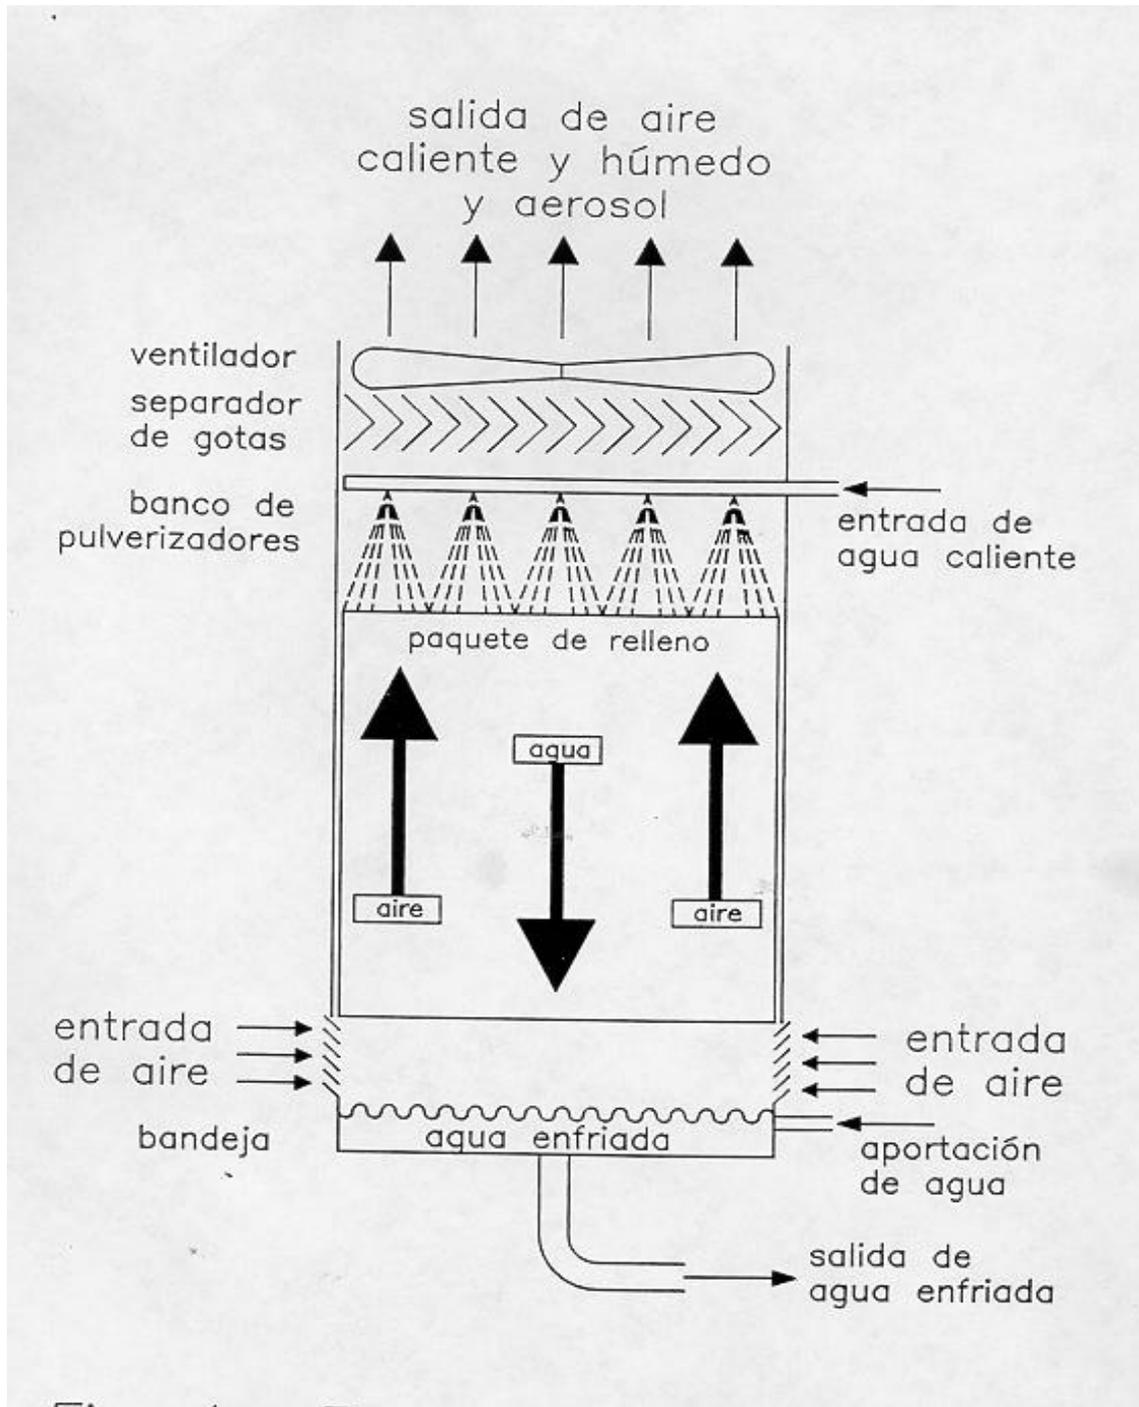
**Figura 3. Esquema de una torre de refrigeración**

Figura 3. Esquema de una torre de refrigeración

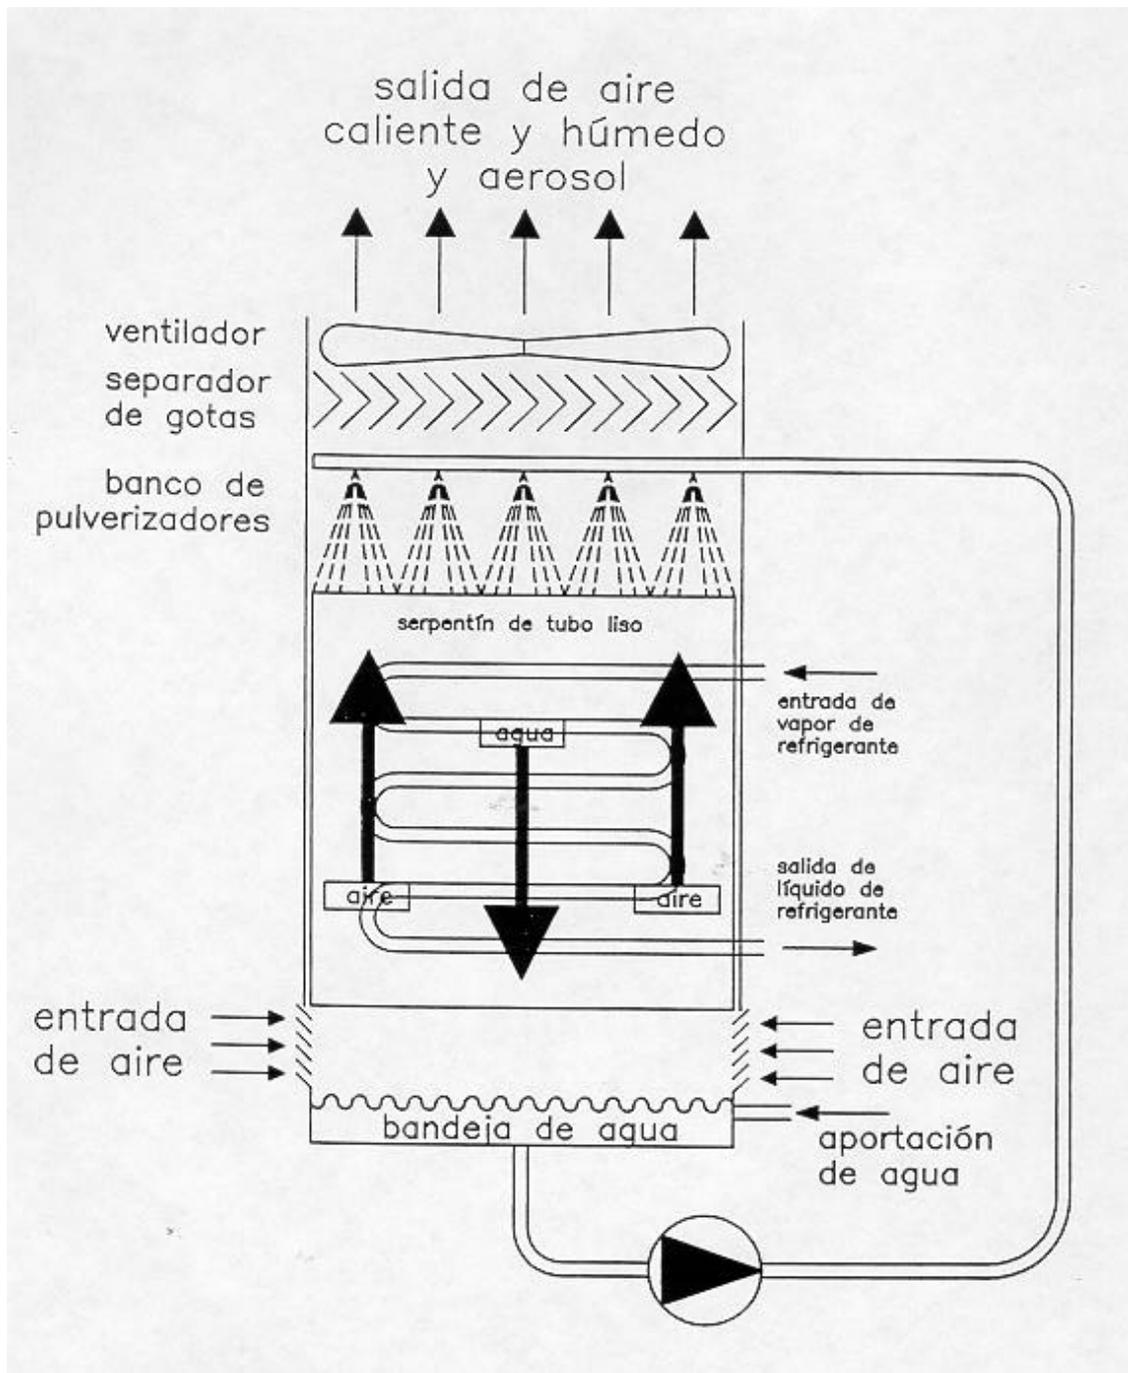
**Figura 4. Esquema de un condensador evaporativo**

Figura 4. Esquema de un condensador evaporativo

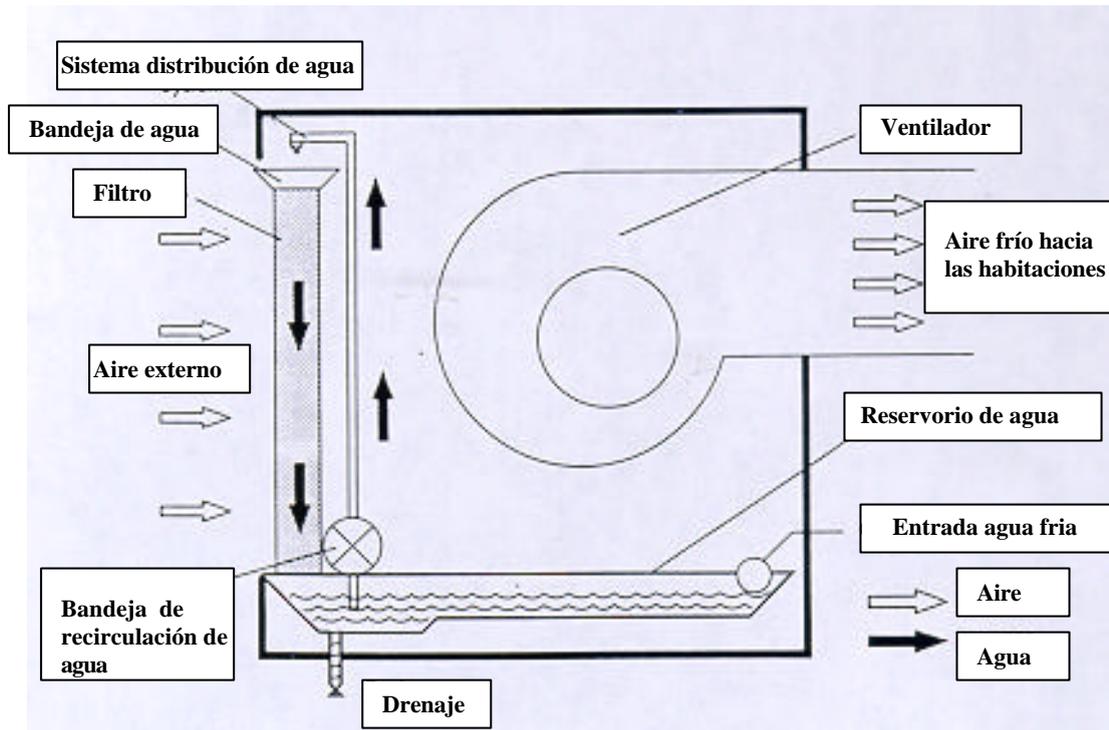
**Figura 5. Esquema de un enfriador evaporativo**

Figura 5. Esquema de un enfriador evaporativo

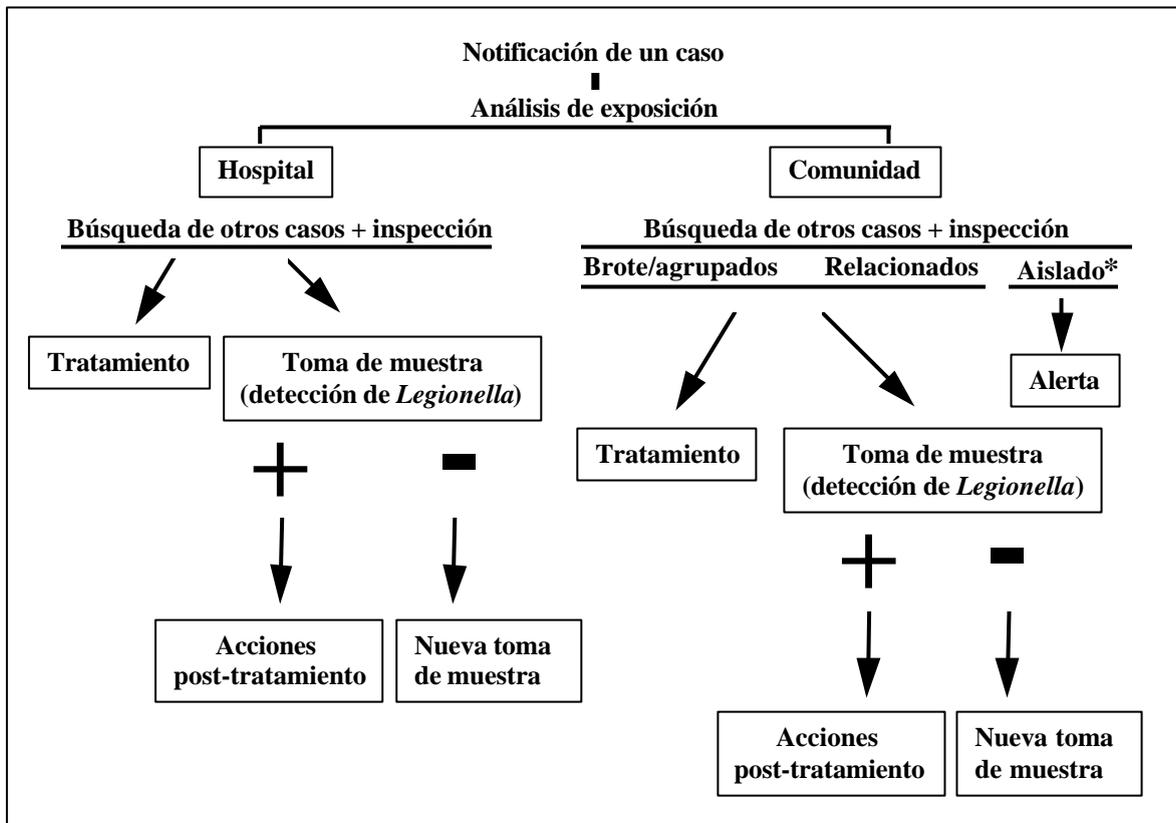
**Figura 6. Actuaciones recomendadas tras la aparición de un caso de legionelosis**

\* Se recomienda realizar inspección sanitaria únicamente en caso de asociación con edificio de uso público.

Figura 6. Actuaciones recomendadas tras la aparición de un caso de legionelosis
